クリックシャワー用調圧弁の小穴について

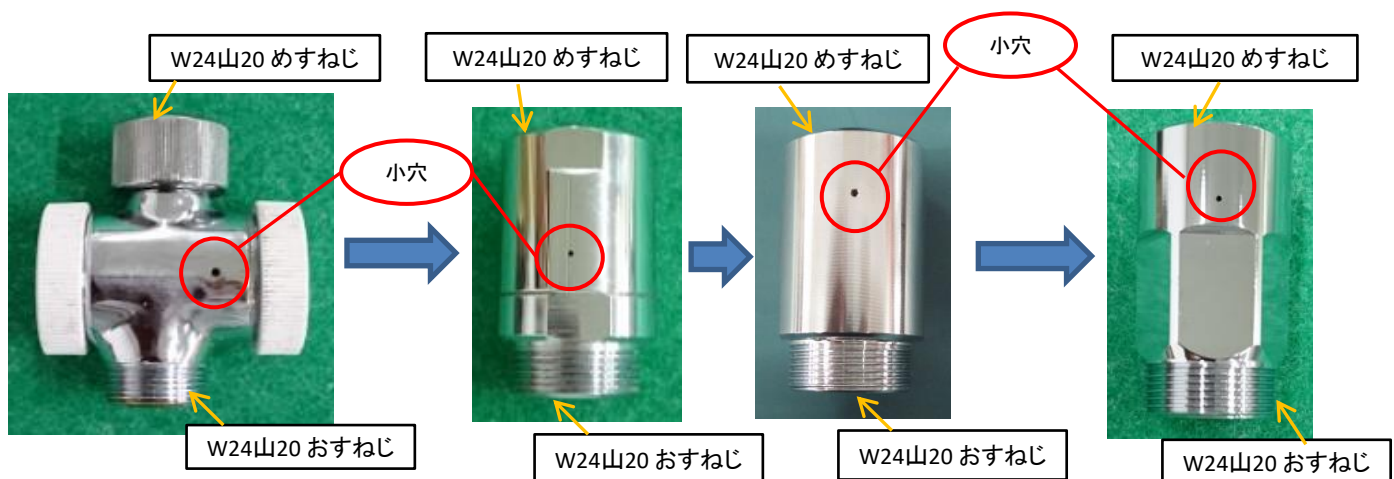
調圧弁には、圧力を調整するための小穴があります。

下記内容のように小穴より水漏れすることがあります。

調圧弁には小穴が開いています。

旧型の調圧弁

現行品の調圧弁

旧品：部品品番なし

旧品：THJ6

現行品：THJ6R

※同一品番で同じですが、小穴の位置が異なります。

- ① 小穴より水が入り、クリック開閉時、エアと一緒にその水がでることがありますが、問題はありません。
- ② 小穴よりポタポタ水漏れが続く場合は、調圧弁一式での交換が必要となります。

旧型品と形状は異なりますが、現行品と互換性がありますので交換してください。

※機能と、接続部は同じです。

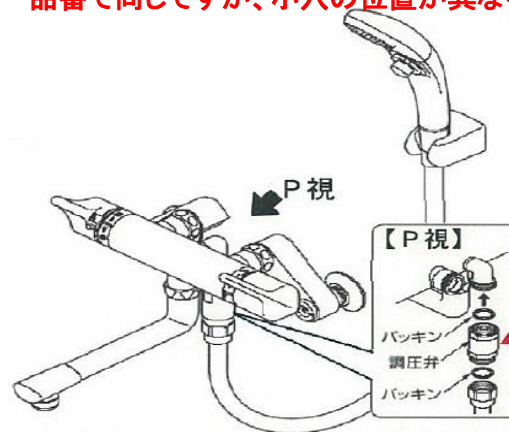
この部分が調圧弁になります。シャワーホースと本体側エルボの間に取り付けられています。
