製品品番がKNから始まるフレックス水栓のシングル本体部を交換する場合は、シングル本体部の補修ユニットの他に追加部材が必要となります。下記表をご確認のうえ手配ください。

追加必要部材について1

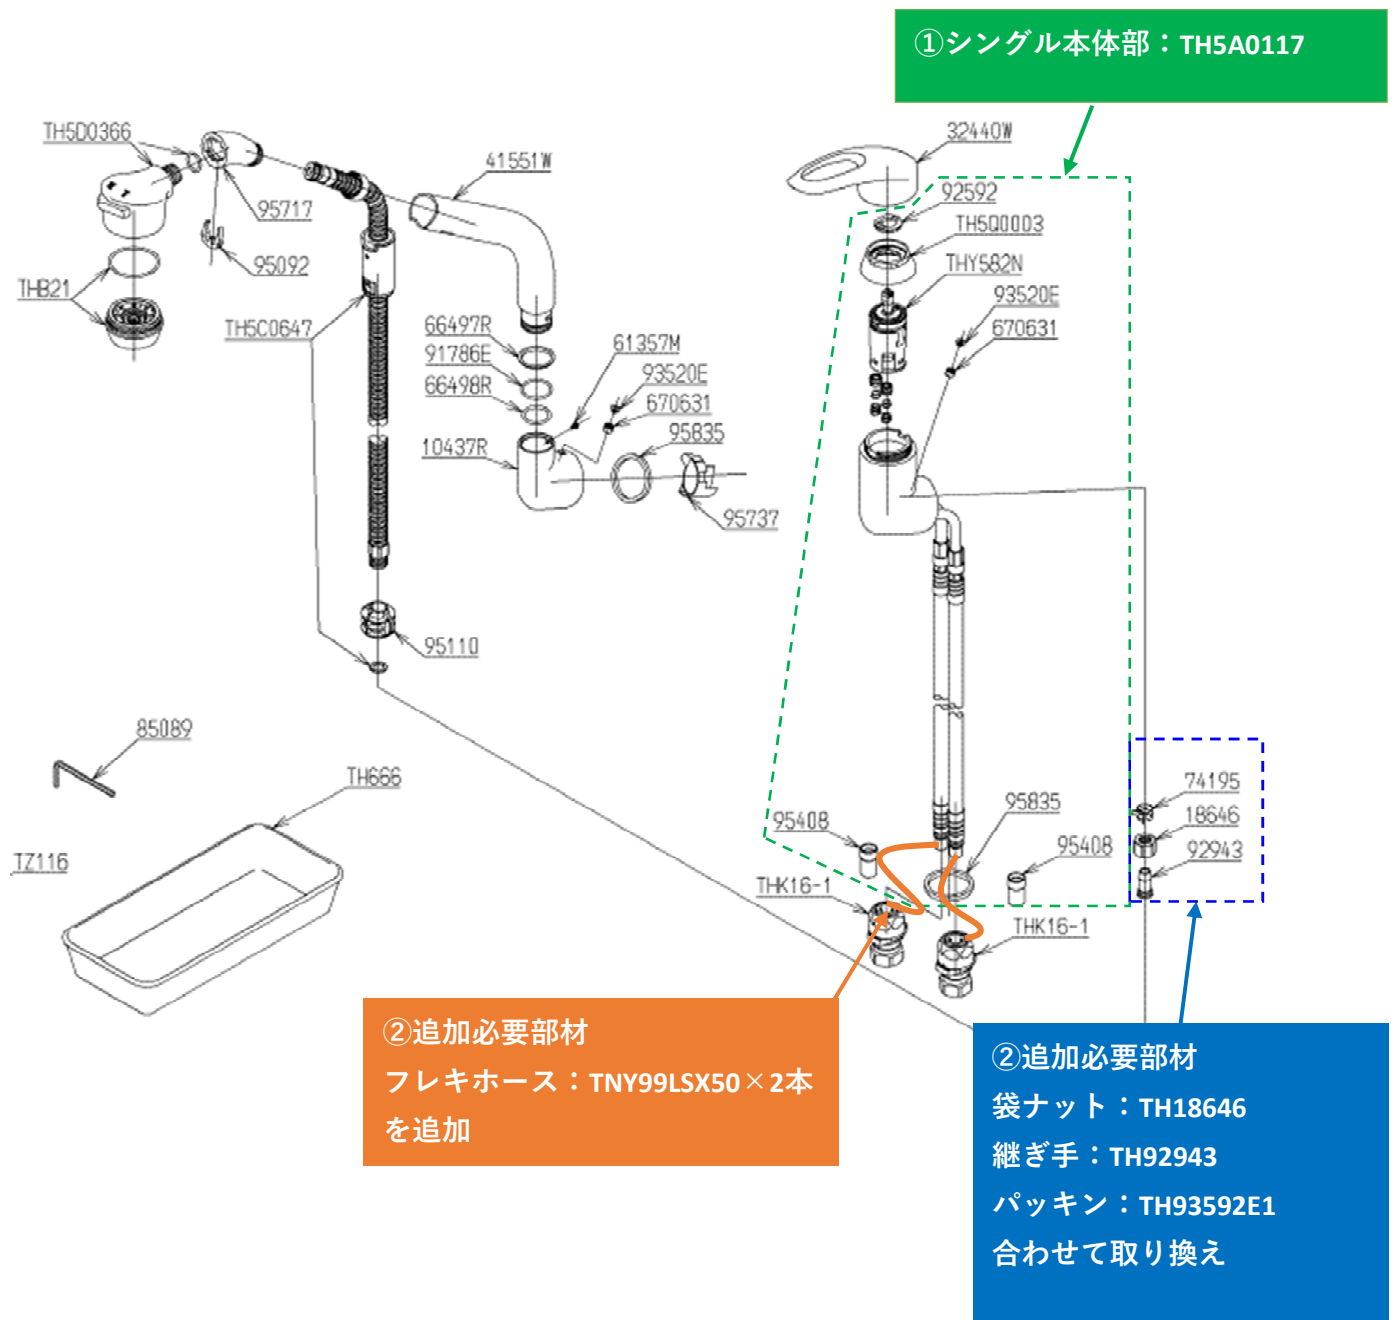
TH5A0117の他に、 TNY99LSX50, TH18646, TH92943, TH93592E1が必要です。

【分解図で見る補修用性能部品の位置】

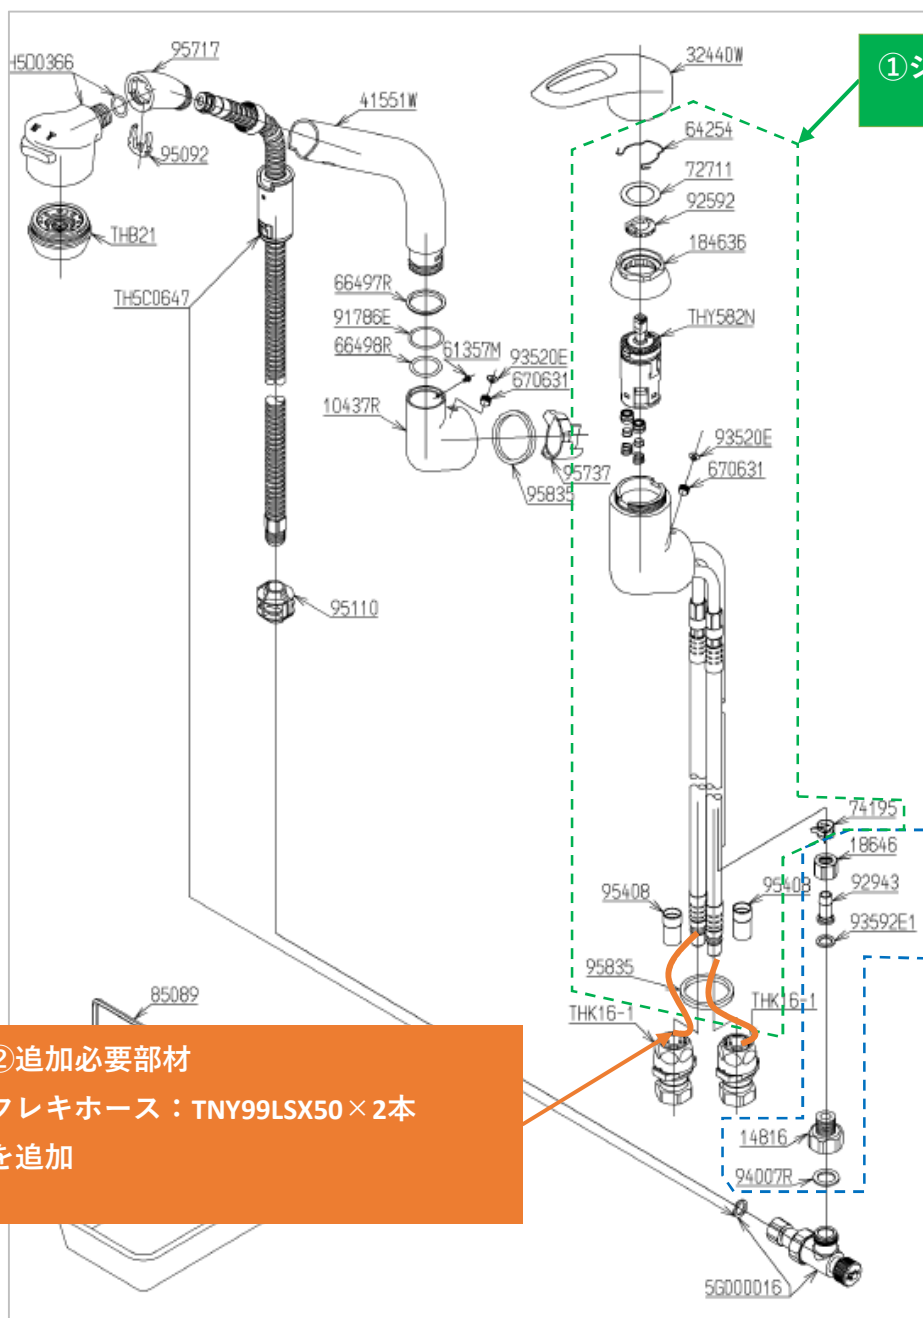
追加必要部材について2

TH5A0117の他に、 TNY99LSX50, TH18646, TH92943, TH93592E1, TH14816, TH94007Rが必要です。

① シングル本体部：TH5A0117

② 追加必要部材

袋ナット：TH18646
継ぎ手：TH92943
パッキン：TH93592E1
ソケット：TH14816
パッキン：TH94007R
合わせて取り換え

フレキホース：TNY99LSX50×2本
を追加

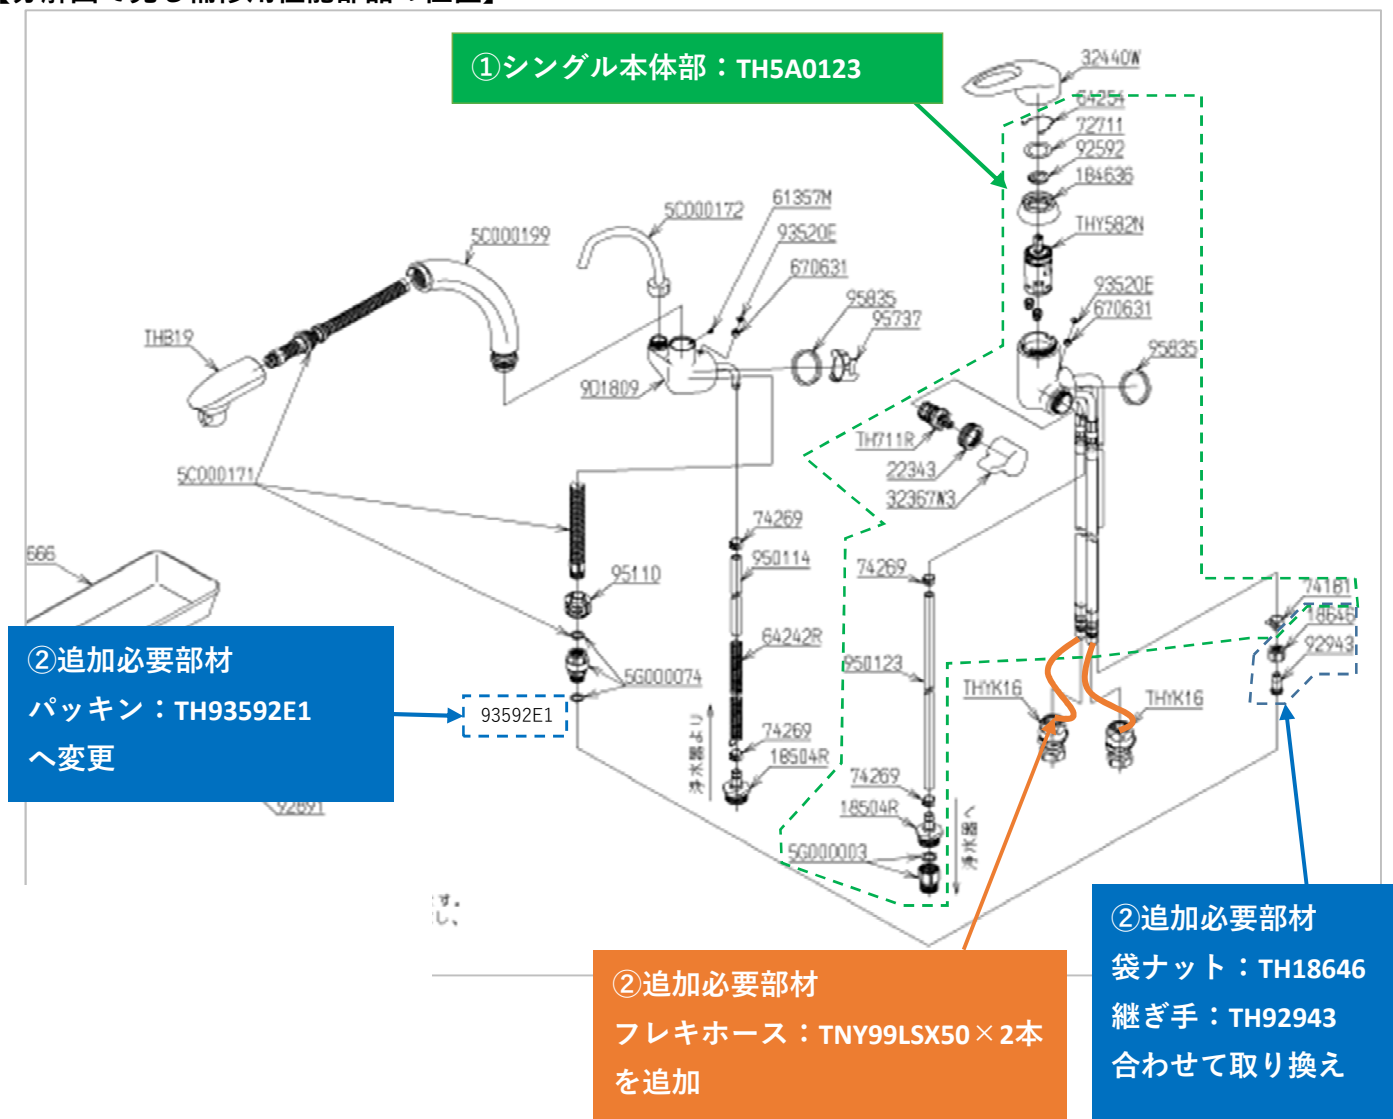
追加必要部材について3

TH5A0123の他に、シャワーホースとの接続部にTNY99LSX50, TH18646, TH92943, TH93592E1が必要です。

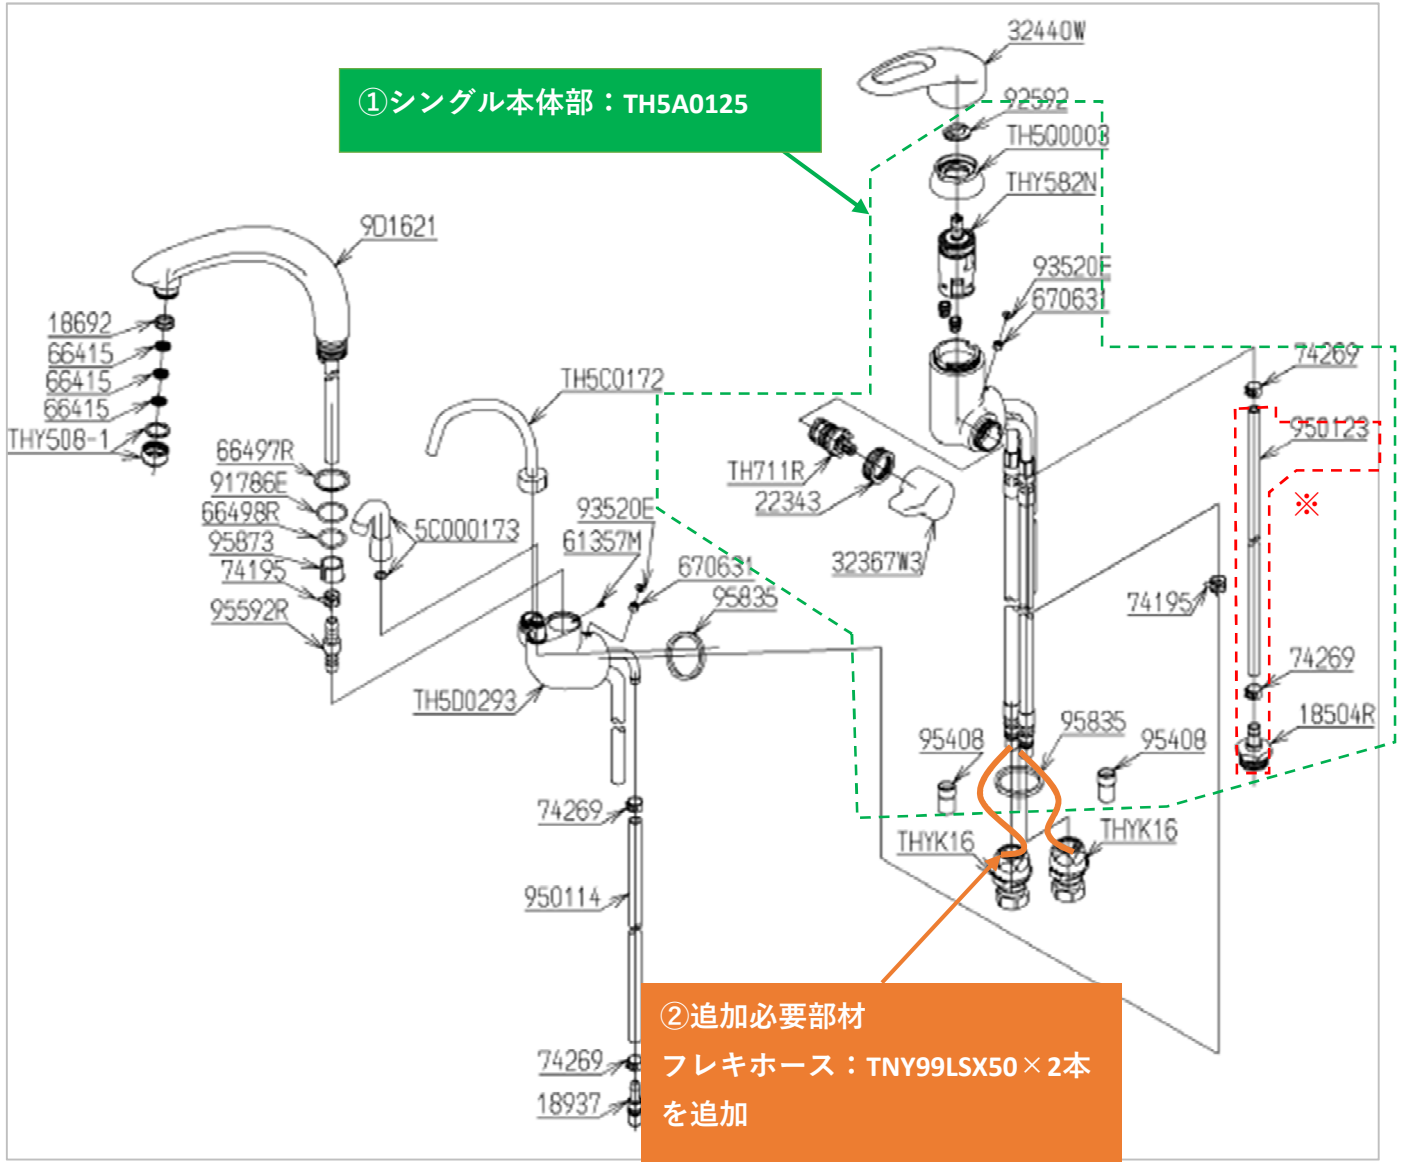
追加必要部材について4

TH5A0125の他に、フレックスホースと止水栓のつなぎとしてTNY99LSX50が必要です。

※既存のホース長さL=800mmから、1750mmに長くなりますが、使用には問題ございません。
引き出しなどに干渉しないようキャビネット内で取り回してください。

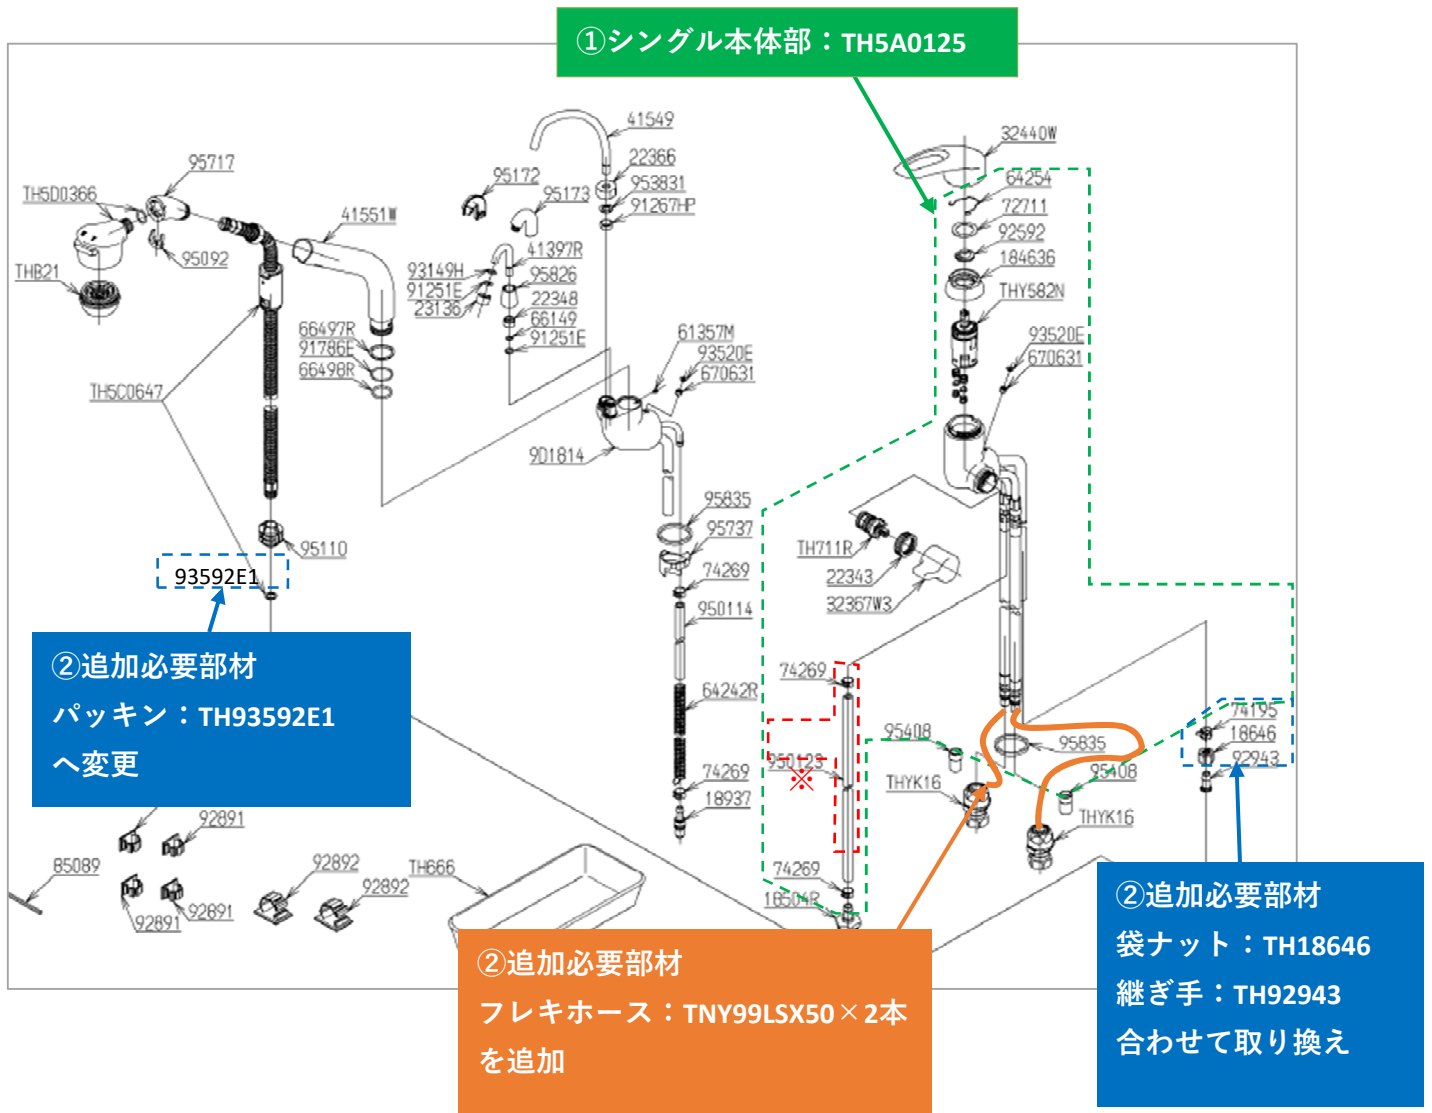
・TK51-1SXB/TK51-1RXB/TK51-1XB

TH5A0125の他に、シャワーホースとの接続部にTNY99LSX50, TH18646, TH92943, TH93592E1が必要です。

※既存のホース長さL=800mmから、1750mmに長くなりますが、使用には問題ございません。
引き出しなどに干渉しないようキャビネット内で取り回してください。

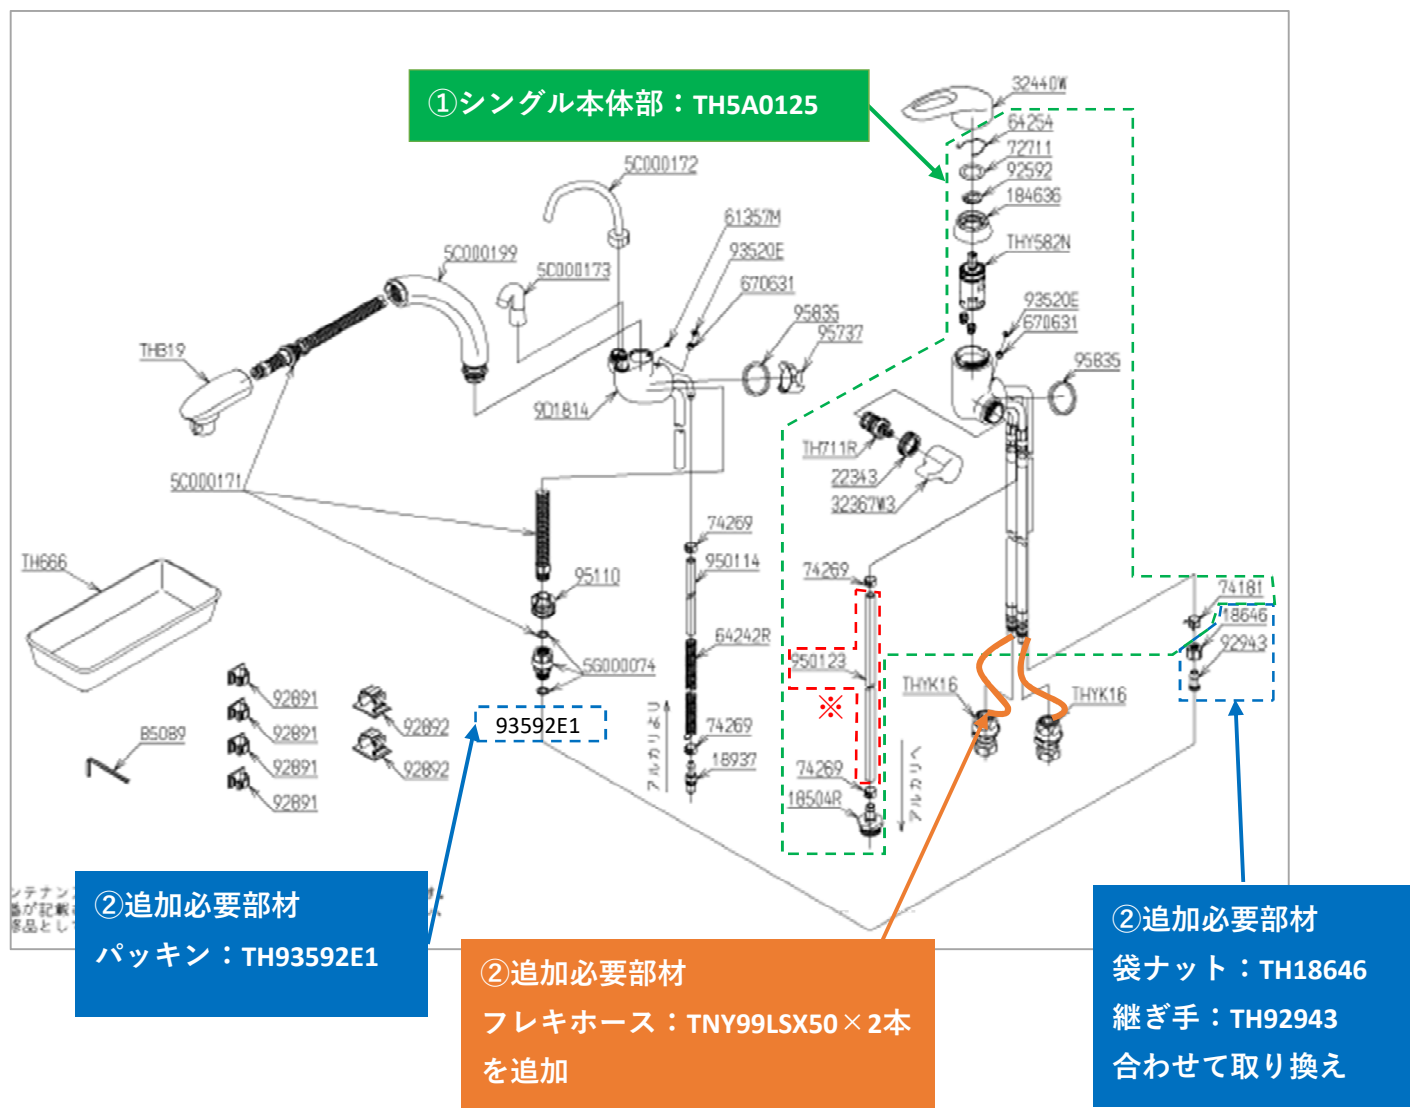
追加必要部材について5（つづき）

TH5A0125の他に、シャワーホースとの接続部にTNY99LSX50, TH18646, TH92943, TH93592E1が必要です。

※既存のホース長さL=800mmから、1750mmに長くなりますが、使用には問題ございません。
引き出しなどに干渉しないようキャビネット内で取り回してください。
